LOGROS Y FRACASOS EN LA ETAPA DE RECUPERACIÓN DE UN PATRIMONIO ARQUEOLÓGICO E HISTÓRICO VULNERADO: EL CASO DE LA FORTALEZA CERRO GRANDE DE LA COMPAÑÍA

María Teresa Planella, Blanca Tagle**, Rubén Stehberg** y Hans Niemeyer**

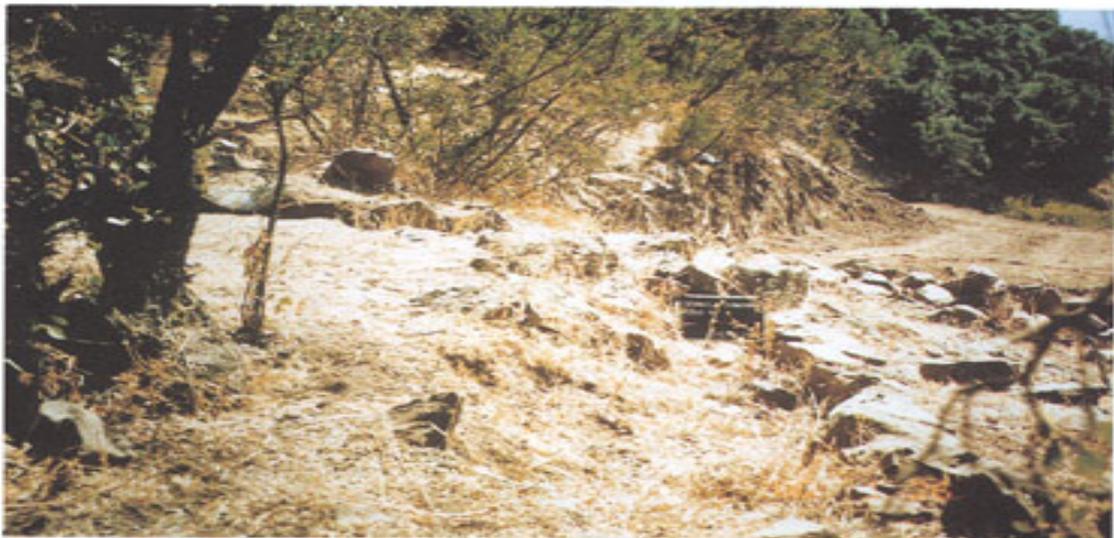
Figura 1. Se aprecia a la derecha de la fotografía el tramo del camino vehicular que abrió un boquete destruyendo 4,5 m del muro 2.

En diciembre de 1997 el mismo propietario arrendó por 10 años un sector del cerro (400 m²) cercano a la cumbre, a una empresa privada de telefonía personal, para la instalación de una antena servidora de telefonía celular. Esta empresa, sin solicitar al Consejo de Monumentos Nacionales los permisos requeridos, en conocimiento de la existencia de ruinas arqueológicas y del carácter patrimonial del sitio, y sin respetar la legislación vigente procedió a habilitar con maquinaria pesada, por el costado oriente del cerro, un camino de acceso a la cumbre de 4 m de ancho, el cual se superpuso en su mayor tramo al antiguo sendero peatonal existente, destruyendo a su paso vegetación relicta de la ladera este del cerro y un número importante de las estructuras relacionadas directamente con dicho sendero. Este hecho fue denunciado oportunamente en marzo del mismo año por la dirección del Museo Regional de Rancagua, a través de un detallado informe de los daños producidos, algunos de ellos irreparables¹. El trazado del camino vehicular intervino a su paso un macizo tramo del muro 2, abriendo un boquete de 4 m de ancho; el costado norte de las estructuras 18, 19 y el costado oriente de la 16; arrasó las estructuras que conformaban un alineamiento paralelo y ordenado de pequeñas collcas descritas en relación a la estación taquimétrica F; destruyó por completo la vivienda circular representada por la estructura 11; dejó sin soporte de terreno, por su costado oriente, una de las collcas anexas al contexto incaico de cumbre del sitio, e intervino finalmente el sector que acusó mayor cantidad de elementos de molienda, entre los muros 1 y 2. Allí se efectuó la instalación de la antena.

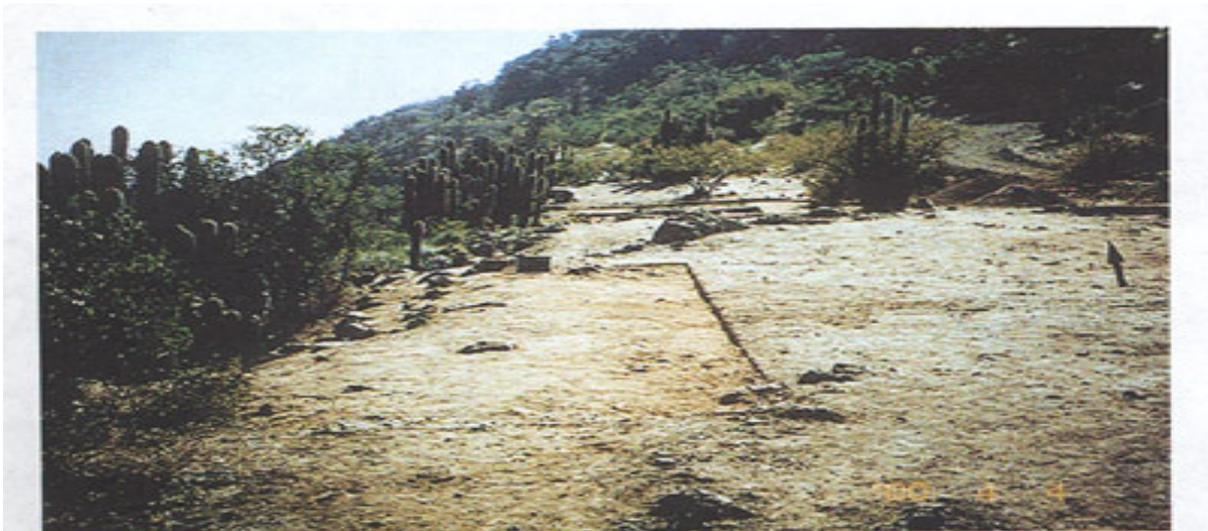
Figura 3. Se aprecia a la izquierda el muro 3 y su relación espacial con la estructura N° 15 (señalada con una flecha).

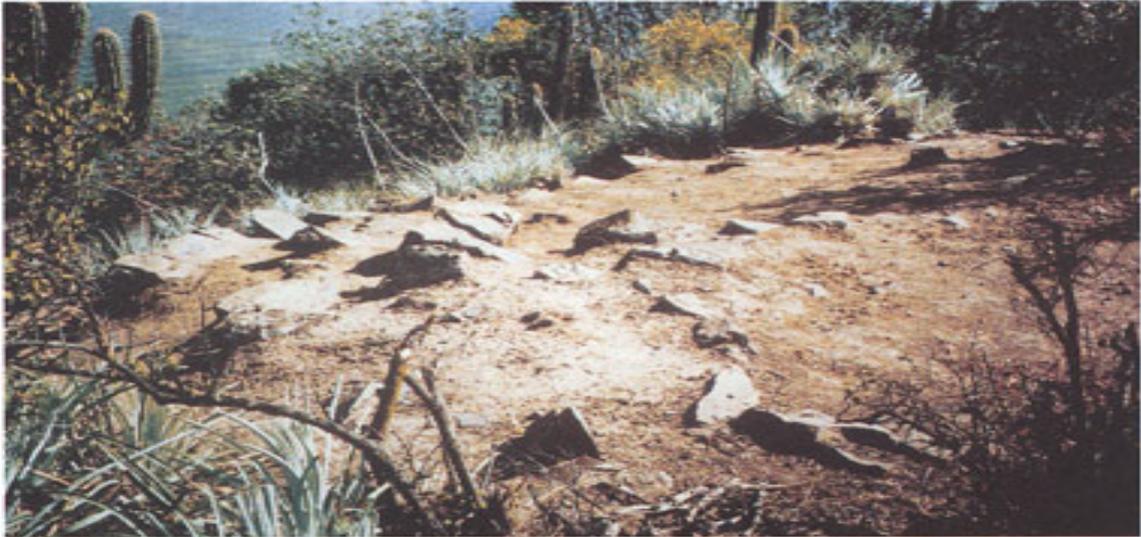
Figura 4. Curvatura que presenta el muro 3 en su trazado, para eludir una quebrada.

Llama la atención la existencia de un farellón rocoso de entre 1 y 4 m de altura, en la ladera poniente de la planicie, que forma un pronunciado escalón natural y su respectivo nivel aterrizado. Este accidente fue hábilmente aprovechado por los constructores del muro para apoyar su cimiento de piedras semicanteadas, lo cual es constatado en todos los tramos excavados, y es seguido de tal manera que el muro cambia de dirección de acuerdo al curso que sigue el farellón y a la topografía y accidentes del cerro. El patrón constructivo es de doble muro de 0,80 m de ancho, con argamasa de barro de la cual aún quedan evidencias. No es posible definir la cantidad de hiladas por estar derrumbadas sus piedras ladera abajo en un denso sector de cactáceas. Al menos tres hiladas de bloques paralelepípedos de tamaño promedio de 30 x 30 x 40 cm con otras menores que sirven de relleno, se conservan donde la pendiente no es muy pronunciada.

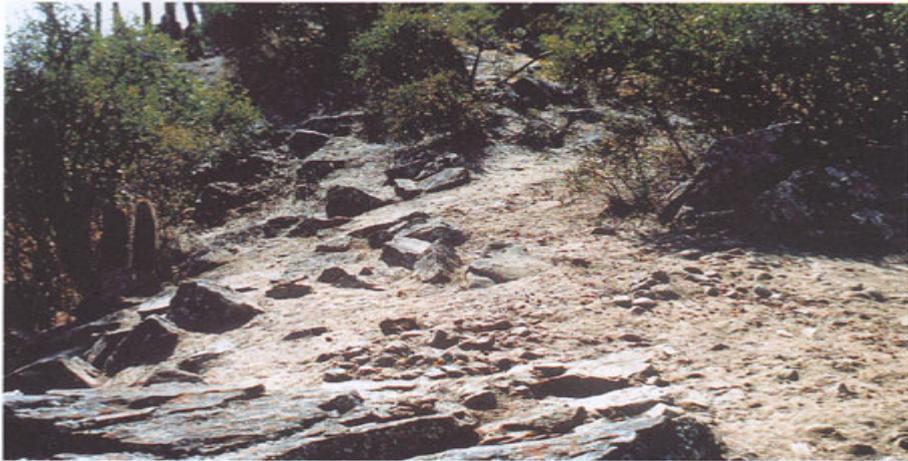
Figura 5. Sector D, con un depósito de proyectiles (cantos rodados).

Los sectores excavados, con las ampliaciones correspondientes, reciben la denominación de Trincheras A, B, C, y sectores D y E respectivamente, siguiendo un orden de norte a sur. La trinchera A, inicialmente de 6 m x 1,50 m, luego de sus ampliaciones debido a la presencia de fragmentos cerámicos, alcanzó a 8 m x 4 m. La trinchera B se excavó en 8 m de largo y 2 m de ancho, constatándose la asociación del cemento con el farellón rocoso, y sin encontrar restos culturales a excepción de cinco cantos rodados (proyectiles) adosados al muro; la trinchera C se excavó a una distancia de 18,40 m de la anterior coincidiendo con la presencia de una estructura de piedras semicircular de 3,37 m de diámetro máximo apoyada en su parte posterior en un afloramiento rocoso que contenía numerosos cantos rodados, sin duda proyectiles. El tramo de muro que enfrenta esta estructura presenta en su desarrollo una curvatura hacia el oriente que se adecua a la quebrada allí existente ([Figura 4](#)). El sector D, de 5 x 4 m, se proyectó a continuación de la trinchera C, debido a la presencia de una notable cantidad de proyectiles para hondas o huaracas que asomaban en una matriz arcillosa compactada, sugiriendo un "arsenal" o depósito de municiones entre el muro 3 y un afloramiento rocoso del sector ([Figura 5](#)).

Éste ha quedado confirmado luego de los recientes trabajos. La presencia de cantos rodados, traídos expresamente desde el valle o desde las riberas de ríos a los sectores amurallados del cerro, donde la formación rocosa es completamente distinta, es explícita en los tramos excavados. Aún más, se encontraron acumulaciones de éstos, formando arsenales o depósitos, en sectores estratégicos de defensa de la planicie estudiada, hacia el sur poniente. Junto a esto, las dos estructuras excavadas en los tramos A y C presentan una asociación directa con el muro, señalando una intención defensiva y de vigilancia que las distingue del contexto doméstico de la estructura 15. Al comparar este muro con el muro 2, excavado en el proyecto anterior, se puede apreciar que existe una clara vinculación con respecto a los elementos defensivos/ofensivos utilizados (proyectiles de piedras rodadas para ser lanzadas con hondas o "huaracas"), existiendo también en aquel, cada cierto trecho, acumulaciones disponibles para ello. Cabe señalar como diferencia, que el muro 1 de la plaza intramuros no presenta este tipo de rasgos, aunque sí se encontró en la estructura 10 situada en el extremo norte de dicha plaza.

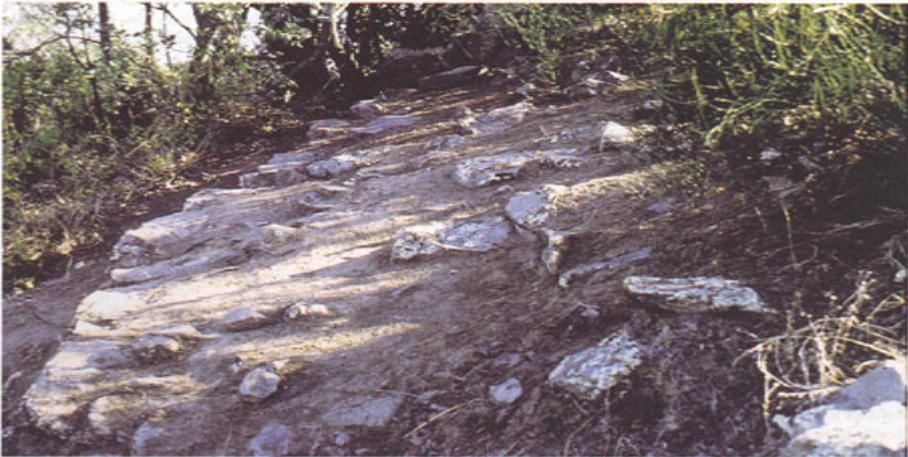
Figura 6. Sector E: "banqueta" o muro de refuerzo para compensar la pendiente en el extremo sur de la explanada.

Finalmente, el sector E corresponde a los trabajos efectuados en la puntilla sur, donde se constató un sistema de drenaje de aguas consistente en una canaleta de piedra incluida entre las piedras semicanteadas al centro de este segmento de muro que cierra y protege la explanada por el sur. Dicho segmento constituye un paredón de piedras adosado y adaptado a la topografía del extremo sur de la planicie. Se trata de un sector del cerro con fuerte pendiente que fue compensada con la construcción de una "banqueta" o muro de refuerzo adosada al anterior ([Figura 6](#)). La técnica de banqueta es común en la arquitectura del Tawantinsuyu.

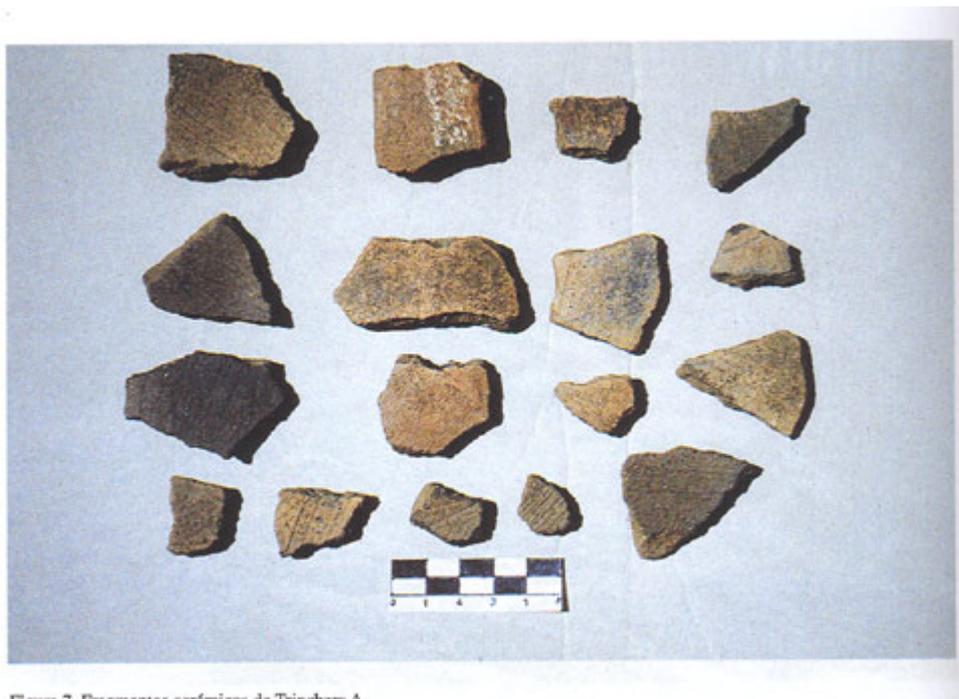
Figura 7. Fragmentos cerámicos de Trinchera A.

De las trincheras excavadas, sólo se encontró cerámica (60 fragmentos) en la primera de ellas ([Figura 7](#)), situada a una distancia de 9 m tomada desde el centro de la estructura 15 a la estaca 1. Los fragmentos se obtuvieron mayoritariamente en el nivel 10-20 cm entre piedras de regular tamaño, semicanteadas, que conformaban una disposición intencional a modo de parapeto de 2,90 m de largo y 1,25 m de ancho, protegido por el muro y que presentó una orientación oblicua con respecto a éste (NW-SE) terminando y apoyándose en un afloramiento rocoso de significativas dimensiones ubicado al sur de la trinchera. Se genera un espacio interior de 6 x 2 m, ligeramente hundido, que brindaba una protección adicional a quien lo ocupaba. En este espacio protegido se constató la existencia de un piso arcilloso compactado intencionalmente con inclusión de pequeños cantos rodados. Presentó una forma subrectangular, distante 1,5 m del muro 3, y que sugiere un acondicionamiento del terreno para la obtención de cierta comodidad en un punto de vigilancia ([Figura 8](#)).

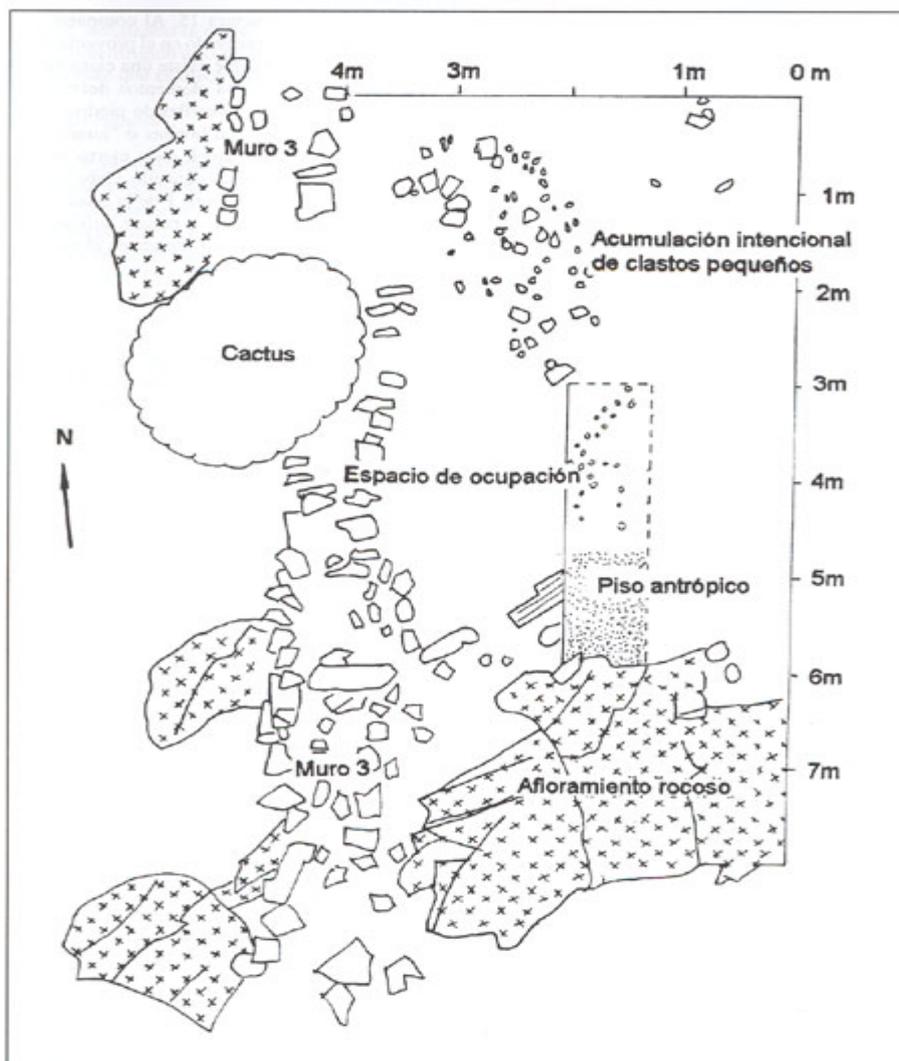
Figura 8. Planta de la trinchera A.
