LA CLAUSURA RITUAL DEL PALACIO INCA DE HUÁNUCO PAMPA (HUÁNUCO, PERÚ)

RITUAL CLOSURE OF THE INCA PALACE OF HUÁNUCO PAMPA (HUÁNUCO, PERU)

Carlo José Ordóñez^{1,2,3}

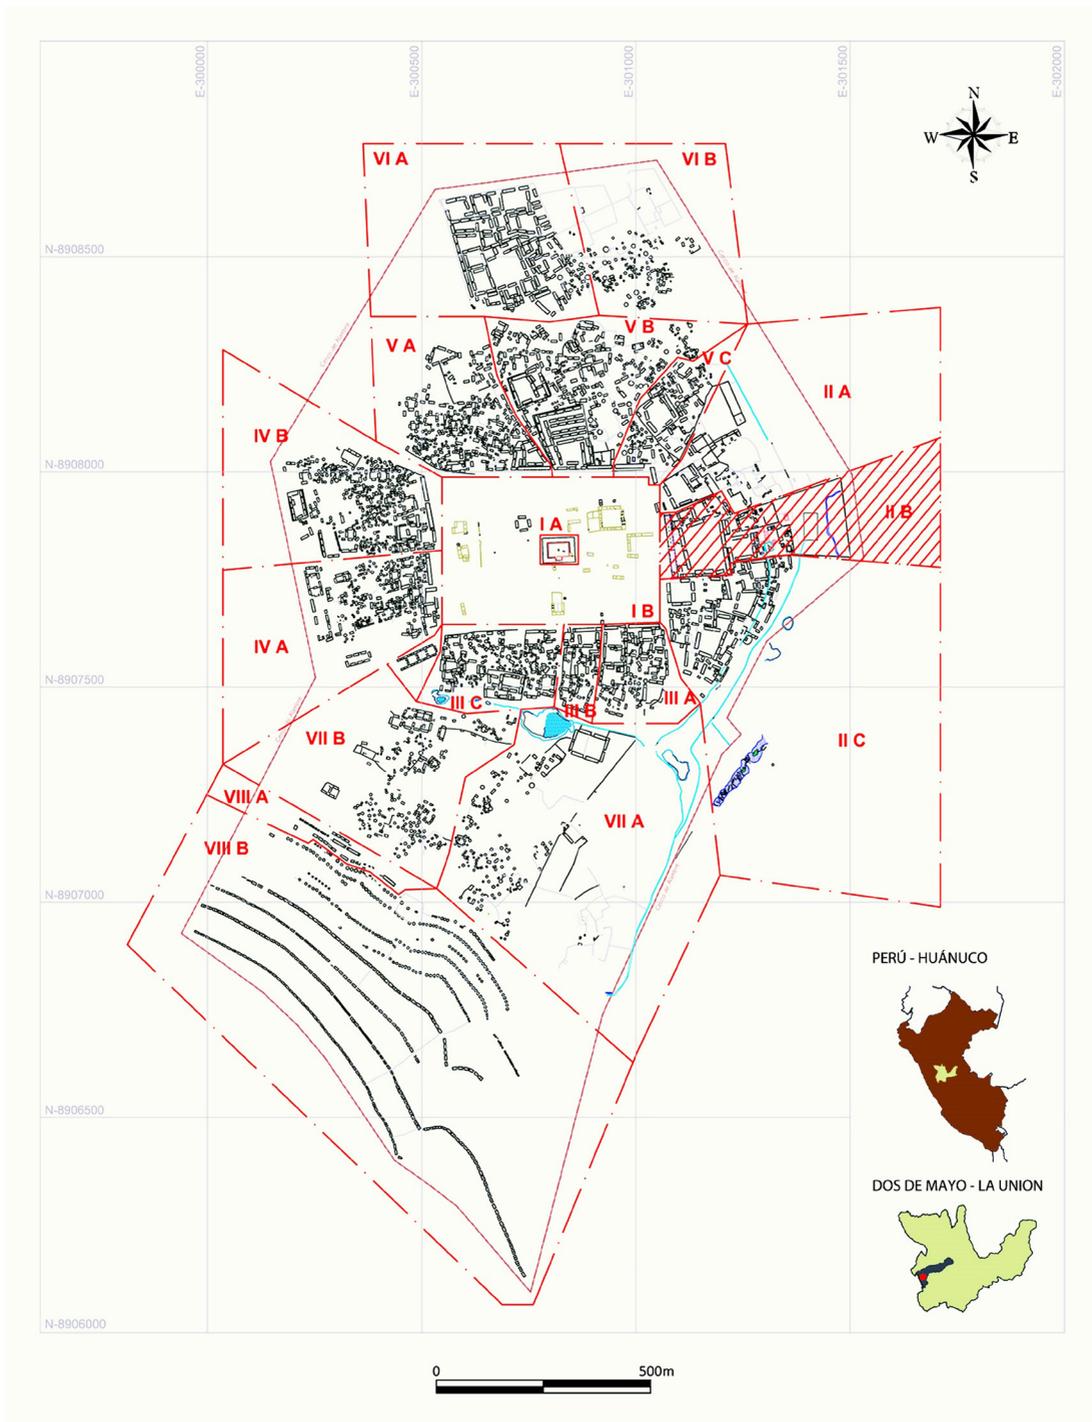
Figura 2. Plano sectorizado de Huánuco Pampa. Nótese resaltada en rojo la ubicación de El Palacio (Sector IIB).

Sectorized map of Huánuco Pampa. Notice the location of The Palace (Sector IIB), highlighted in red.

En su interior se han registrado alrededor de 3.700 edificios que se distribuyen en ocho sectores (Morris et al. 2011). Por su diseño elaborado y mampostería fina, destacan el *Ushnu* de la plaza central (Sector I) y una serie de estructuras que configuran un conjunto arquitectónico conocido como El Palacio (Sector IIB), entre las cuales deben mencionarse las *Kallankas*, las Portadas, la Fuente del Inca, el *Inkawasi* y el Templo Incompleto, solo por nombrar las más relevantes. Así, Huánuco Pampa se revela como una obra monumental, razón por la cual es considerado uno de los establecimientos más importantes del Tawantinsuyu, cuya función viene siendo investigada intensivamente por diferentes especialistas desde inicios de 1960 (Ordóñez 2019). Sin embargo, varios de estos componentes arquitectónicos con funciones ceremoniales también revelan el carácter sagrado del sitio. En ese sentido, destaca el sector llamado El Palacio, con una arquitectura diseñada, producida y organizada para el despliegue fastuoso de actividades rituales (Figuras 2 y 3).

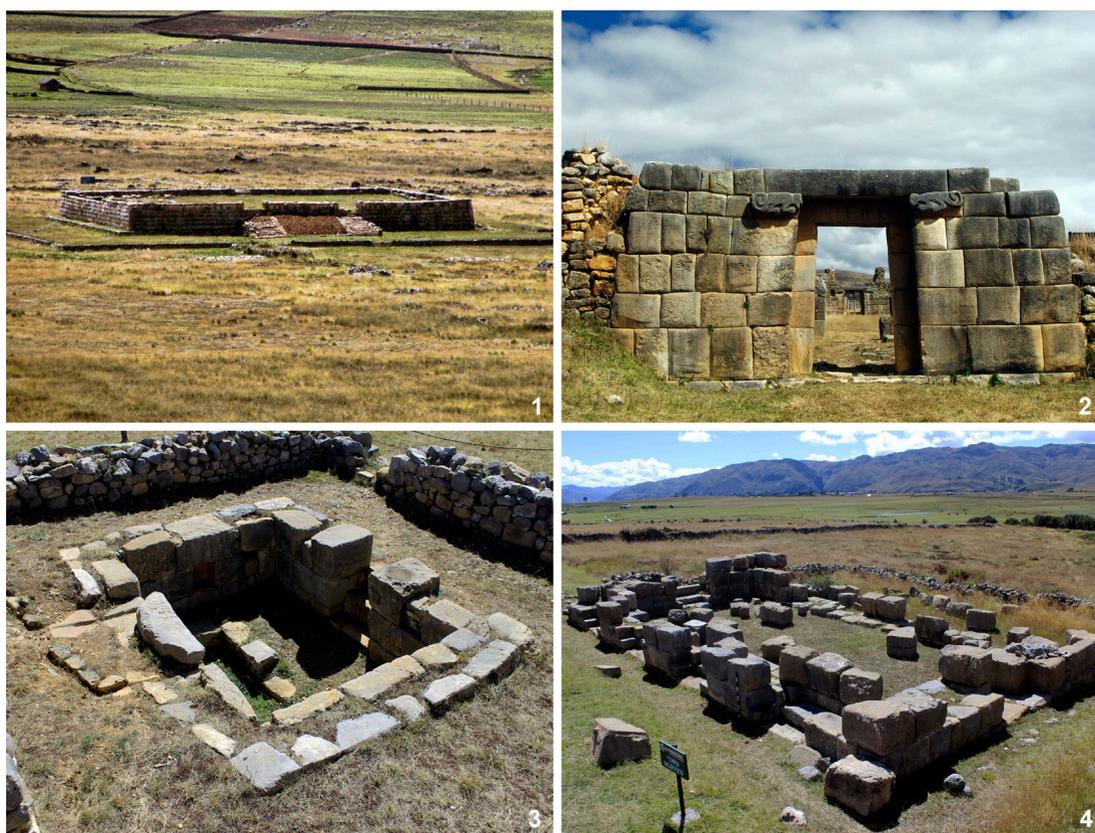
Figura 3. Arquitectura monumental inca de los sectores I y II. (1) El Ushnu, (2) La Portada, (3) La Fuente del Inca y (4) El Templo Incompleto. Fotografías tomadas por Ordóñez entre 2007 y 2015.

Monumental Inca architecture of sectors I and II. (1) The Ushnu, (2) The Gateway, (3) The Fountain of the Inca, and (4) The Incomplete Temple. Photographs by Ordóñez taken between 2007 and 2015.

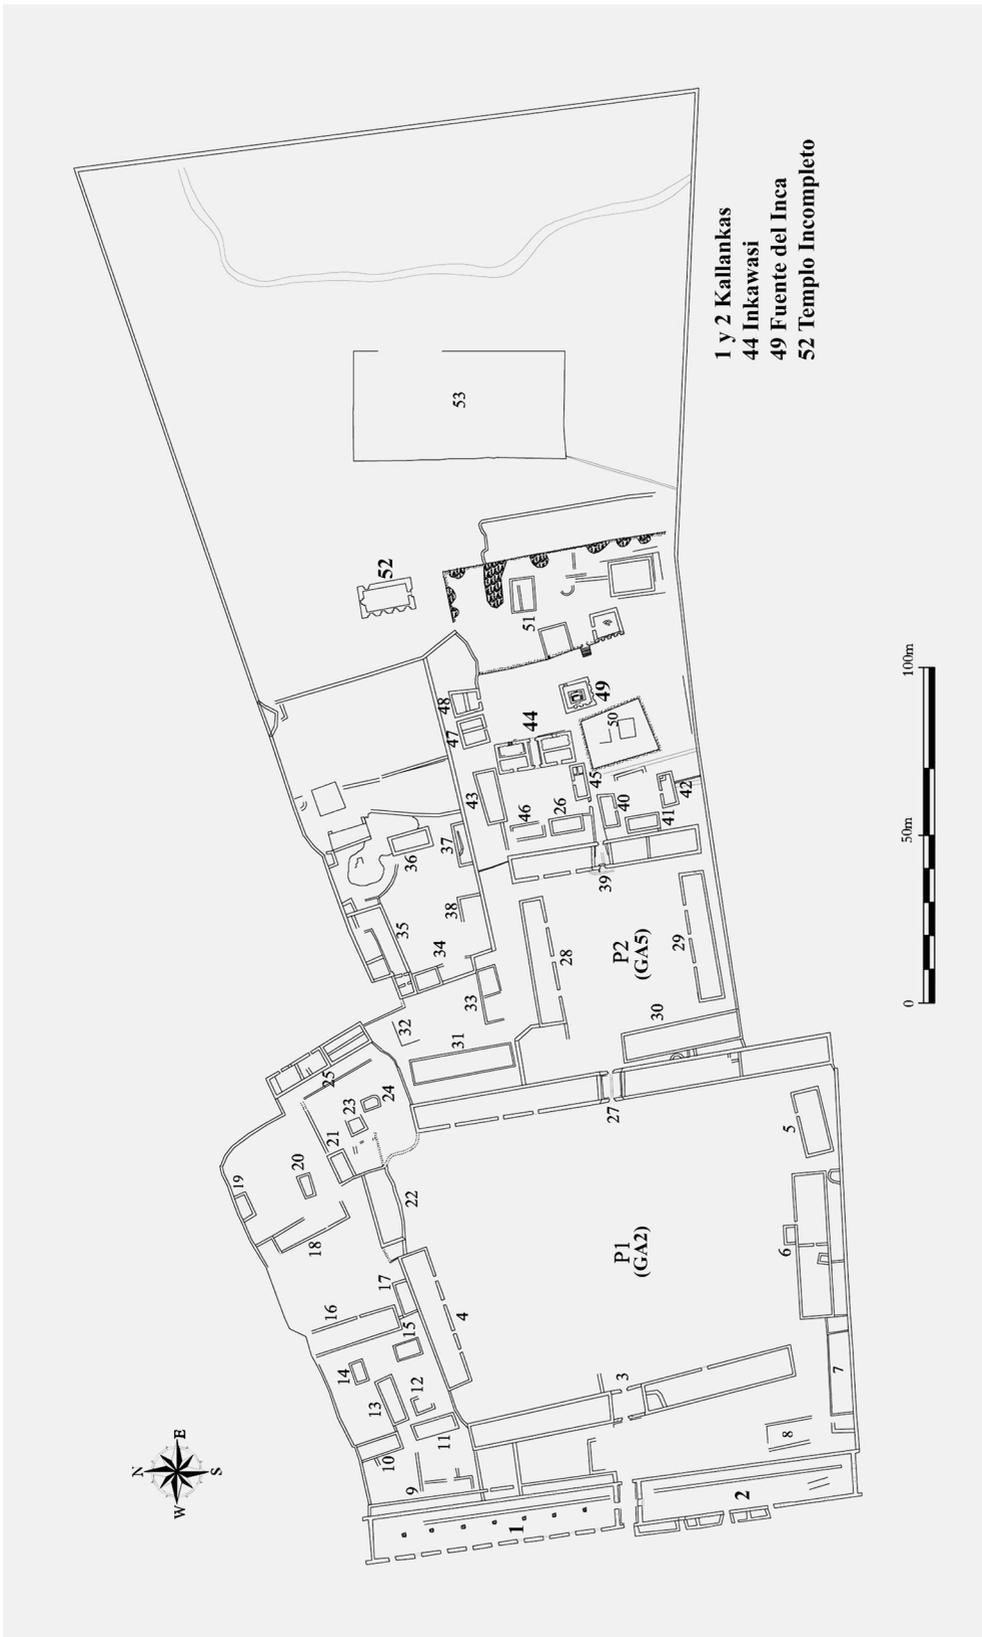
Figura 4. Plano del Palacio Inca con la nomenclatura utilizada.
Plan of the Inca Palace including the nomenclature used.

Palacio queda expuesto al constatarse que todas las edificaciones antes mencionadas se ubican al interior de un gran muro perimetral (Figura 4).

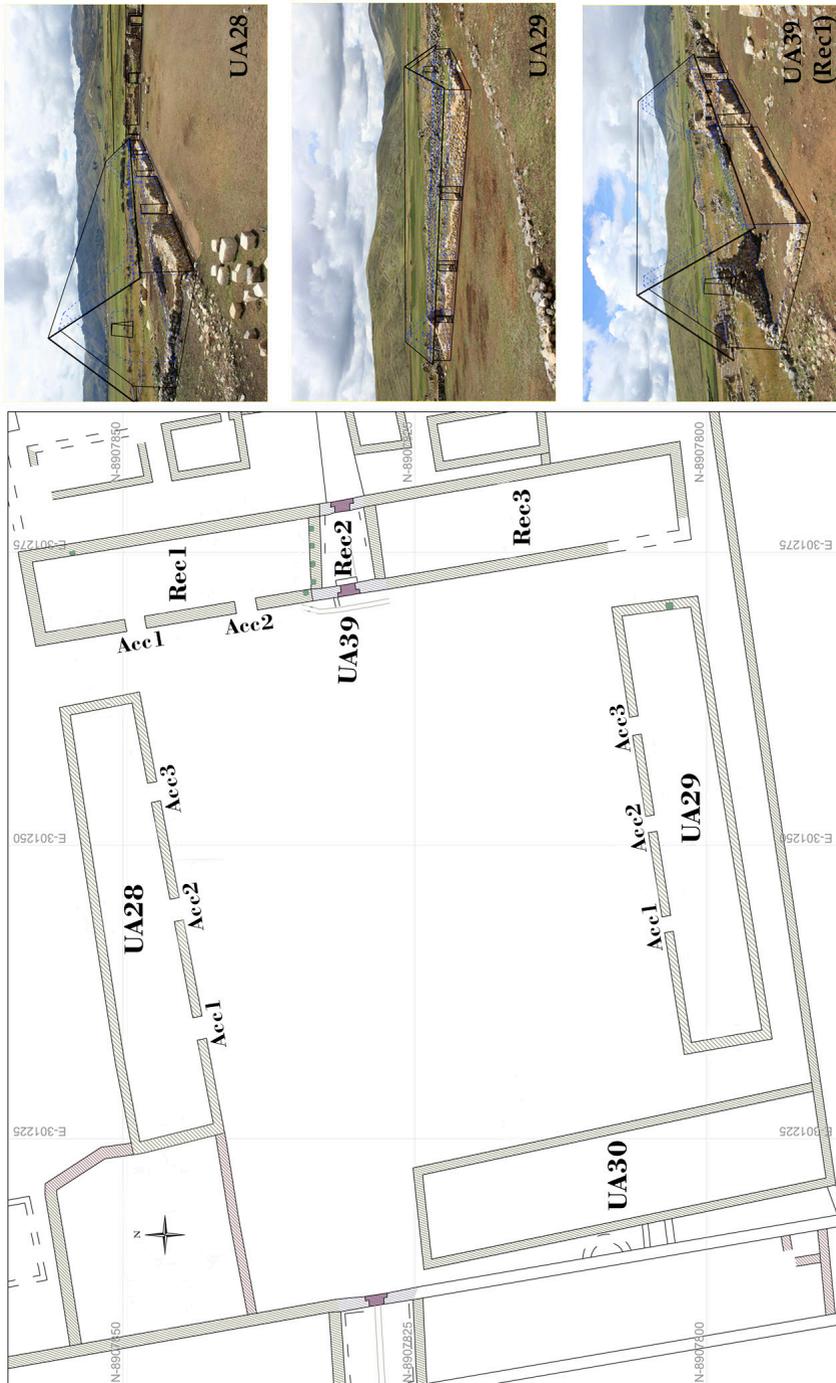
Figura 5. Organización espacial del Grupo Arquitectónico 5 y reconstrucción hipotética de los edificios intervenidos en el palacio inca en 2013. *Spatial organization of Architectural Group 5 and hypothetical reconstruction of the buildings excavated in the Inca palace in 2013.*

Además, sobre la base de los rasgos arquitectónicos, la descripción del palacio inca del cronista mercedario Martín de Murúa y, sobre todo, los patrones de distribución de dos motivos decorativos de cerámica (Cuzco Policromo A y Cuzco Policromo B), se ha propuesto que la plaza del GA5 estuvo relacionada principalmente con la élite cusqueña, aquellos grupos asociados cercanamente al gobernante y su grupo (Morris 2010). De manera que, esta propuesta denota la importancia del grupo arquitectónico al expresar de modo notorio su elevado vínculo con la nobleza más encumbrada del asentamiento, lo que conduce a pensar en el uso de este espacio por personajes como el mismo Pumahanchis si se considera lo señalado líneas arriba, es decir, que el sector residencial de la nobleza se encontraba inmediatamente al este (Figura 5).

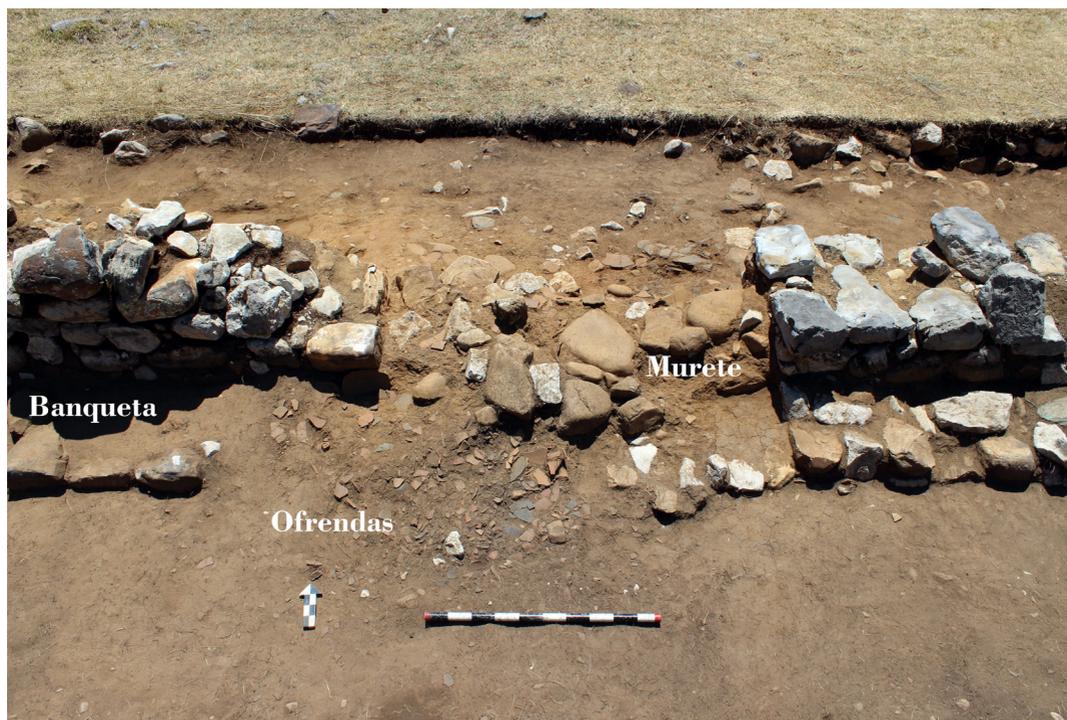
Figura 6. Clausura del Acceso 2 de la UA28.

Closure of Access 2 of the UA28.

Pero las excavaciones revelaron algo mucho más importante: expusieron evidencias de la clausura ritual de este grupo arquitectónico de El Palacio. A poca profundidad (20 a 40 cm), se determinó que las entradas a los recintos (UA28: Acc2, Acc3; UA29: Acc1, Acc2, Acc3; UA30: Acc1; UA39: Acc1, Acc2) fueron clausuradas deliberadamente mediante la construcción de muros que apenas sobrepasaron los 50 cm de alto, para lo cual se dispuso una capa gruesa de barro sobre los umbrales con el fin de afirmar una serie de piedras alineadas con poco cuidado y aparente premura. Esta capa de barro, elaborada con tierra arcillosa seleccionada, fue tan amplia que llegó a extenderse por un metro hacia el piso interior como exterior de los recintos. No obstante, no se pudo determinar con certeza si las piedras utilizadas para las clausuras de los accesos procedieron de los mismos edificios, es decir, si estos se desmontaron parcialmente, pero el trabajo de la piedra es similar en ambos casos. Se trata de calizas y cantos rodados en estado natural y semicanteados, aunque colocados desprolijamente (Figuras 6 y 7).

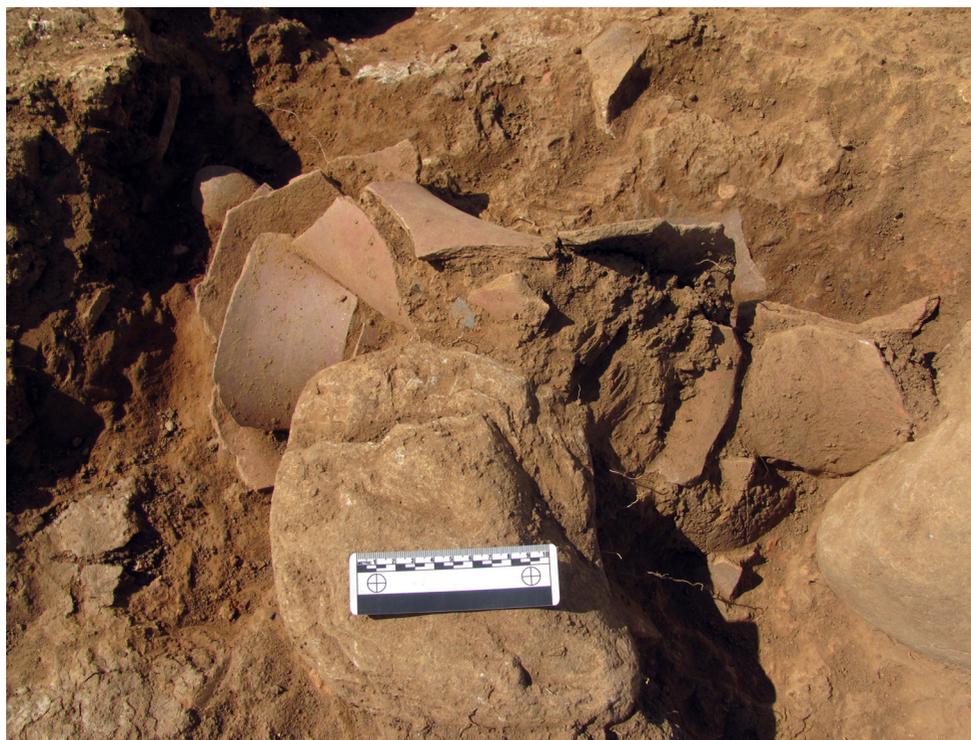
Figura 7. Nótese la piedra utilizada para la destrucción de un *urpu* o aríbalo en el Acceso 2 de la UA28.

Note the stone used for the destruction of an urpu or aríbalo in Access 2 of the UA28.

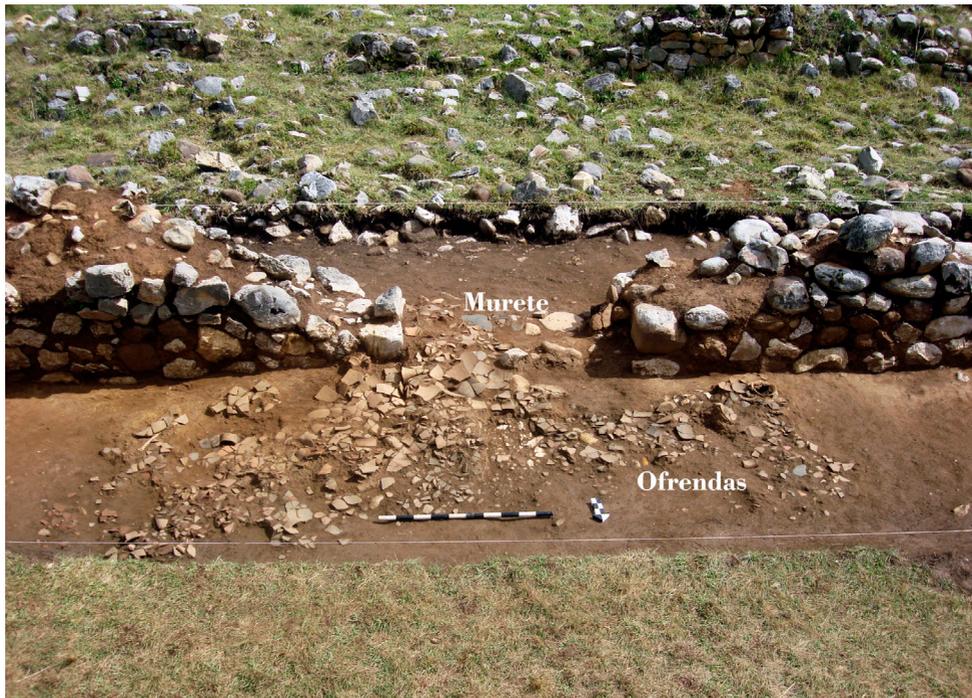
Figura 8. Clausura del Acceso 2 de la UA29.
Closure of Access 2 of the UA29.

Además, se documentó una importante cantidad de fragmentos de cerámica directamente asociada a estos pequeños muros, pertenecientes sobre todo a cántaros, ollas y platos destruidos de forma deliberada. El volumen de cerámica fue extraordinario; por citar un ejemplo, solo el estrato correspondiente a las clausuras de los tres accesos de la UA29 arrojó alrededor de 13.000 fragmentos. Pero también se encontró carbón, granos de maíz, huesos de animales, soportes de vasijas, batanes y manos de moler, lo que evidenciaría el procesamiento y consumo de alimentos y bebidas, al igual que su uso como ofrendas, durante el ritual de clausura de estas estructuras (Figuras 8, 9 y 10).

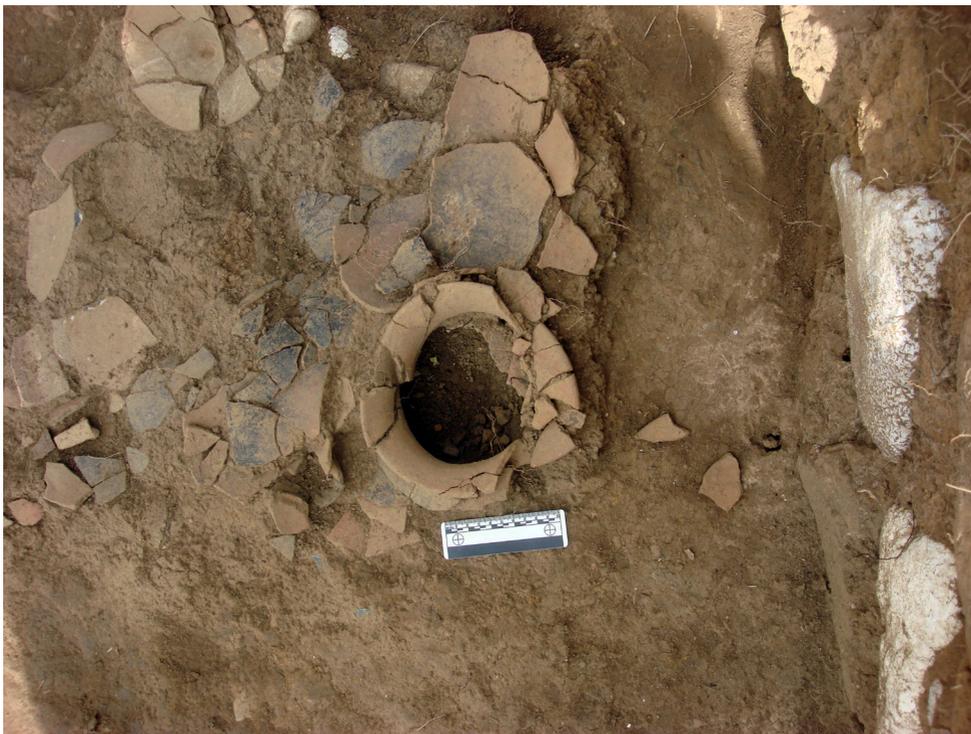
Figura 9. Detalle de una vasija fragmentada en el Acceso 2 de la UA29.
Detail of a fragmented vessel in Access 2 of the UA29.

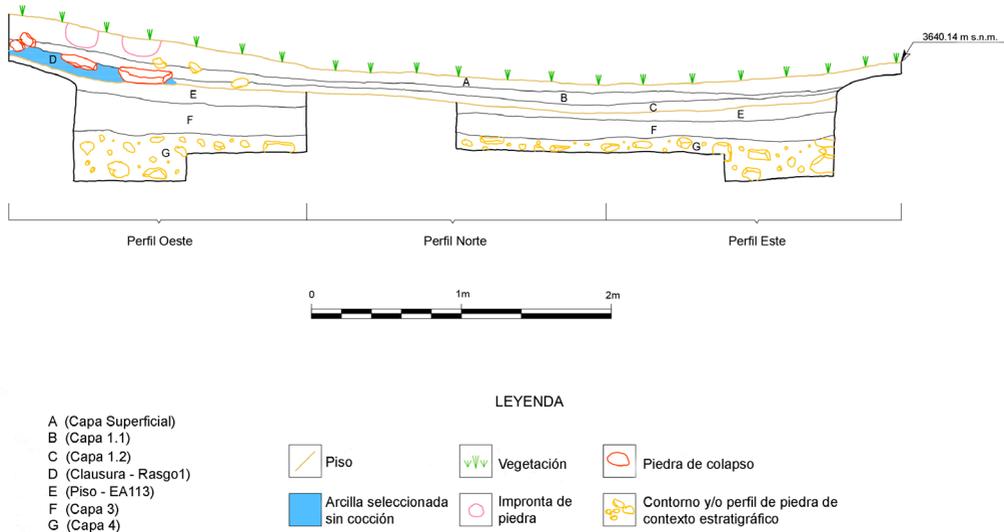
Figura 10. Dibujo de perfil de la unidad de excavación 28 en la UA29. Nótese la profundidad de la capa correspondiente a la clausura y su superposición directa sobre el piso inca ubicado al exterior del edificio.

Profile drawing of the excavation of unit 28 in UA29. Note the depth of the layer corresponding to the closure and its direct superposition on the Inca floor located outside the building.

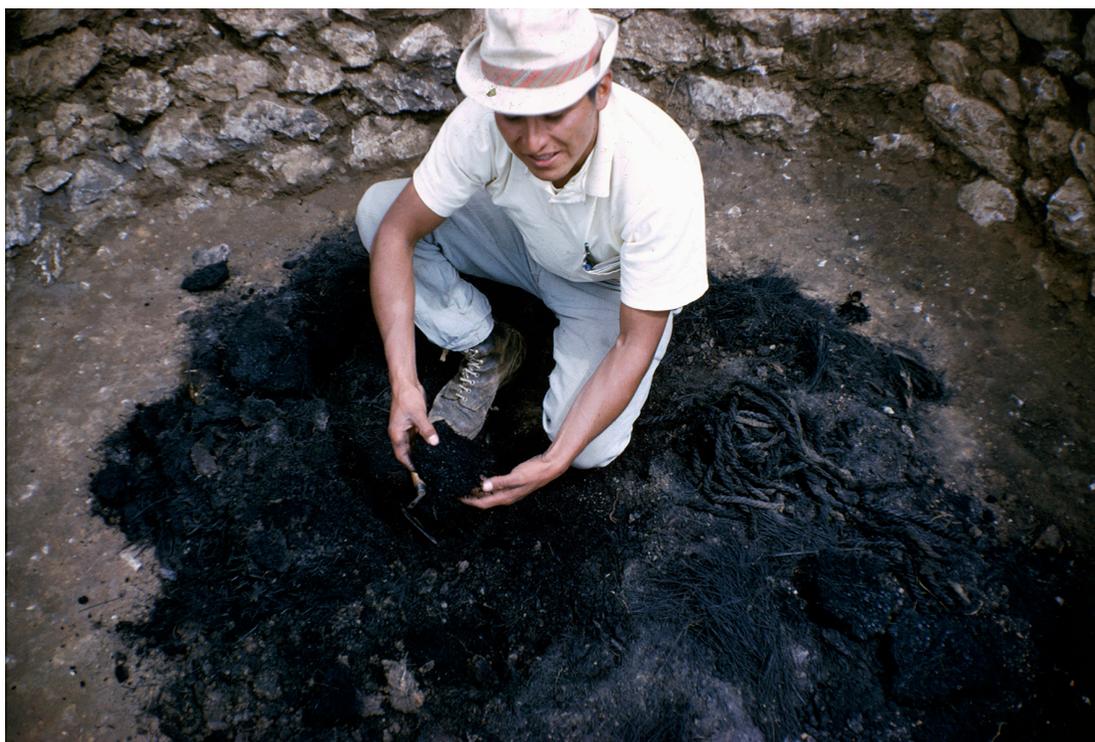
Figura 11. Delfín Zúñiga sostiene en sus manos los restos carbonizados de la cubierta de una de las *qollqas* de Huánuco Pampa (Foto de Mahlon Barash, 1965).

Delfín Zúñiga holds in his hands the charred remains of the roof of one of the qollqas of Huánuco Pampa (Photo by Mahlon Barash, 1965).

qollqas 2-23, 2-24 y 2-25 en otro sector de Huánuco Pampa. Efectivamente, Morris llama la atención sobre las características ceremoniales de este pequeño conjunto de almacenes y plantea que, por esta razón, la *qollqa* 2-23 se habría incendiado mientras aún estaba llena, es decir, con la intención de evitar que sus bienes cayeron en “manos profanas” (Morris 1967). No cabe duda de que es más que necesaria una revisión y un análisis profundo de estos datos interesantes, y de aquellos provenientes de otros sectores, para realizar una comparación con lo reportado en El Palacio. No obstante, este es un trabajo que recién empieza y es muy probable que nuevos planteamientos se abran paso (Figura 11).

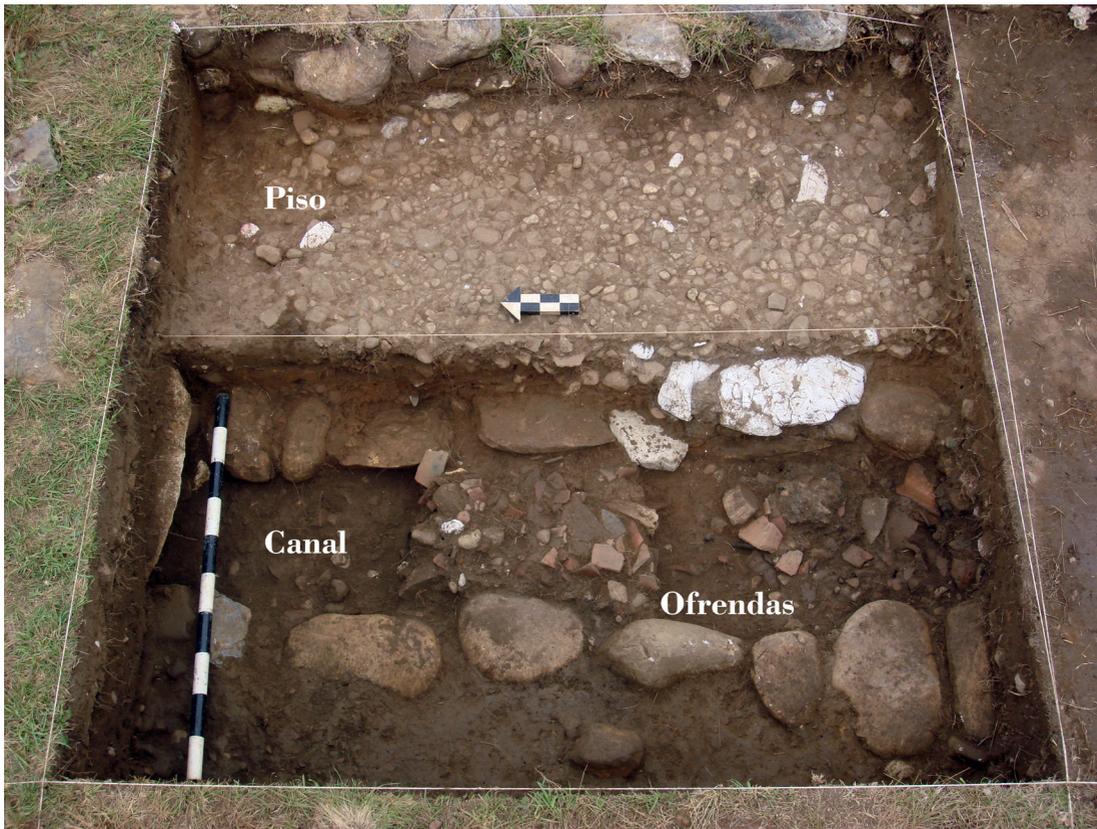
Figura 12. Sección clausurada del canal asociado al Recinto 3 de la UA39.

Closed section of the canal associated with Enclosure 3 of the UA39.

en este grupo arquitectónico. Las excavaciones en el extremo este de la plaza del GA5 descubrieron tres segmentos de un canal que cruzaba de sur a norte. Este canal estuvo compuesto por dos muretes de un solo paramento (35 a 40 cm de altura y 23 cm de ancho) y se encontró a 55 cm al oeste de la UA39, distancia que corresponde a una banqueta que recorre parcialmente el frontis del edificio. Su clausura implicó el bloqueo deliberado de varias secciones del canal a través del empleo de piedras (sobre todo cantos rodados y *canquil*), tierra arcillosa muy compacta, huesos de animales, carbón y abundante cerámica fragmentada. En efecto, solo por mencionar un ejemplo, en la unidad de excavación (2 x 2 m) asociada con el Acceso 2 del Recinto 1 la acumulación de material cultural cubrió por completo el espacio interior del canal. La cerámica fragmentada fue realmente abundante, se reportaron 1.741 fragmentos pertenecientes a cántaros, ollas, platos, entre otros. Una densidad similar de material arqueológico se observó en la unidad ubicada frente al Acceso 1 del Recinto 3 de la misma unidad arquitectónica (Figura 12).

9. En el caso de los canales, retiraron las lajas que cubrían el interior para colocar una capa de tierra arcillosa de consistencia similar a aquella empleada en los umbrales. Esta tierra fue colocada mientras se arrojaron varias vasijas, huesos de animales y granos de maíz, lo cual creó una masa de tierra mezclada con materiales culturales. Luego colocaron nuevamente algunas de las piedras lajas que cubrían el canal.

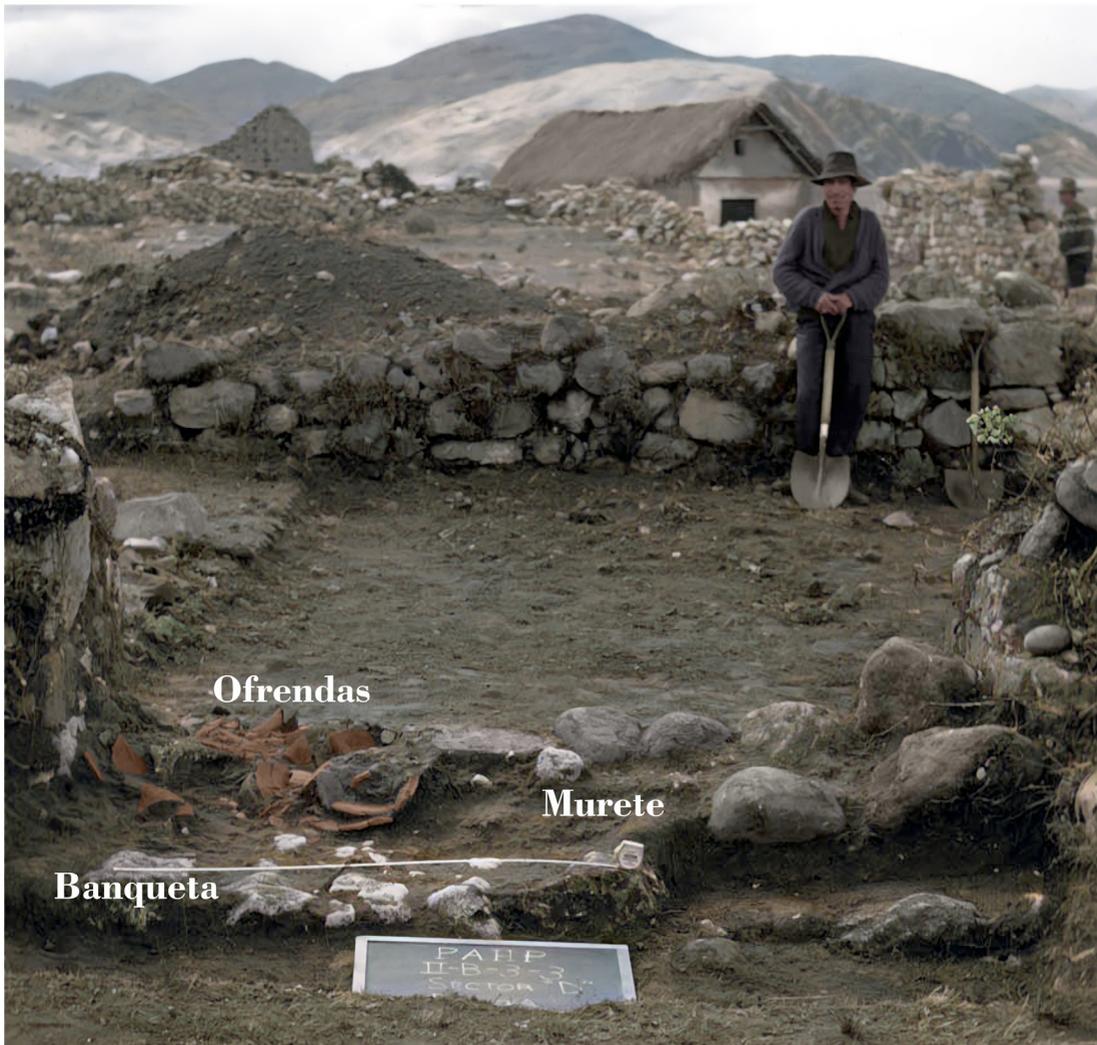
Figura 13. Unidad de excavación dirigida por Craig Morris en la década de 1970. Se exponen evidencias reinterpretadas como parte de la clausura del Acceso 1 de la UA28 (Tomada de Morris et al. 2011, coloreada por Ordóñez 2020).

Excavation unit led by Craig Morris in the 1970s. Reinterpreted evidence is exposed as part of the closure of Access 1 of the UA28 (Taken from Morris et al. 2011, colored by Ordóñez 2020).

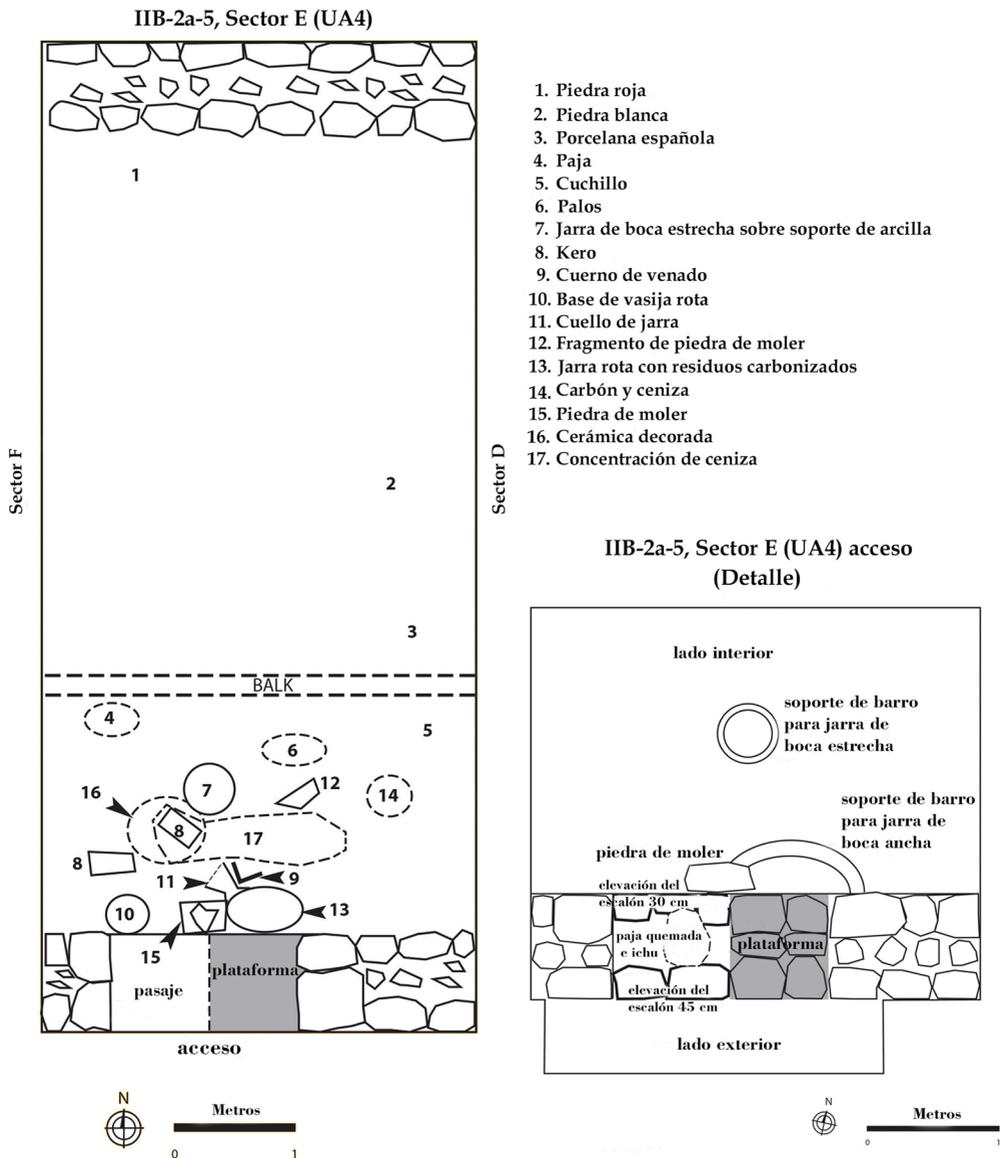
Figura 14. Contexto asociado a un acceso de la Unidad Arquitectónica 4 (GA2) del palacio y que puede ser reinterpretado como una clausura ritual (tomado de Morris et al. 2011).

Context associated with an access to Architectural Unit 4 (GA2) of the palace complex and that can be reinterpreted as a ritual closure (taken from Morris et al. 2011).

En cuanto a las evidencias materiales encontradas, llama la atención su disposición muy semejante a aquellas de las clausuras del GA5 (Figura 14). Entre estos materiales se mencionan piedras de moler, jarras rotas con residuos carbonizados, bases de vasijas rotas, soportes de barro, cerámica decorada, fragmento de kero, concentraciones de carbón y ceniza, *ichu* o paja,

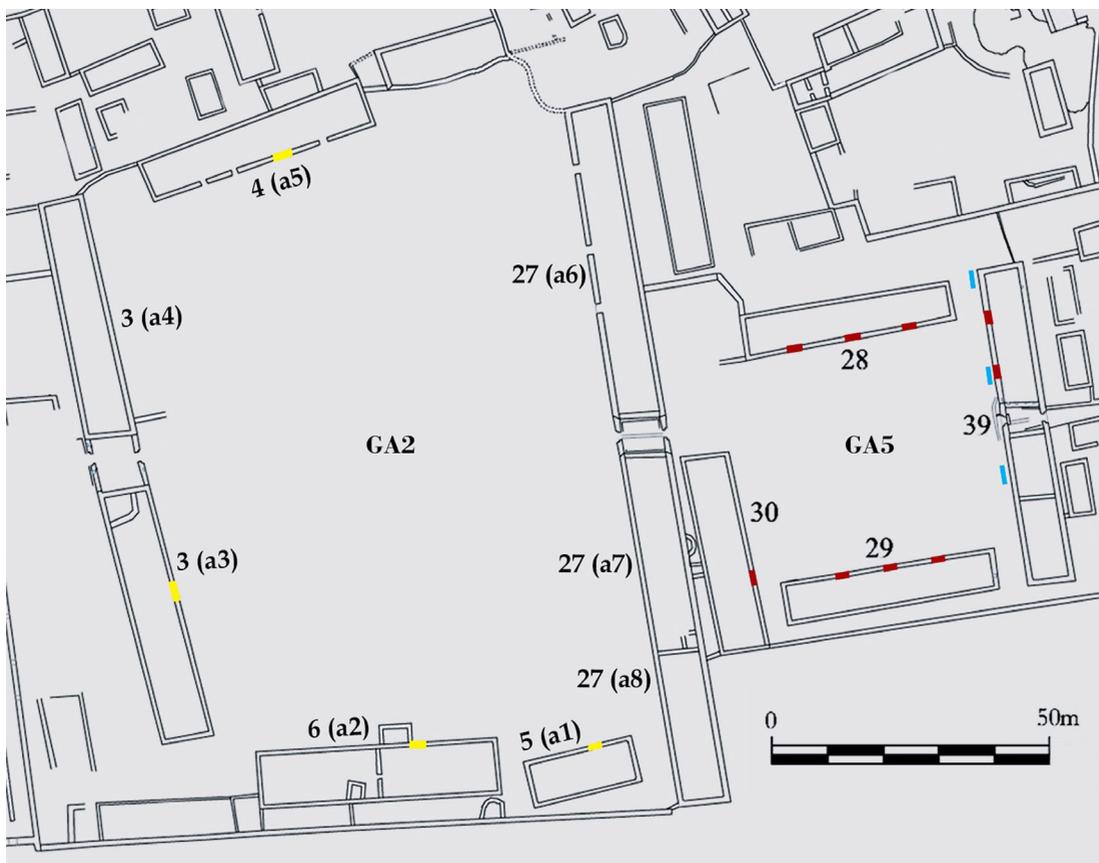
Figura 15. Grupos Arquitectónicos 2 y 5. Se expone en rojo las clausuras de los accesos y en azul los segmentos del canal bloqueado. Se presentan en amarillo los accesos clausurados a partir de la reinterpretación de las excavaciones de la década de 1970. Además, se anota entre paréntesis la nomenclatura utilizada por Morris.

Architectural Groups 2 and 5. The access closures are shown in red and the blocked channel segments in blue. Possibly closed entrances are presented in yellow from the proposed reinterpretation of the contexts associated with the access openings found in the 1970s. In addition, the nomenclature used by Morris is referenced in brackets.
